研究課題： 秩父神社および三峯神社の社殿に関する研究

代表者： 芝浦工業大学 建築学部教授 伊藤洋子

内部が腐朽した既存木造部材の外観維持型補強工法の開発

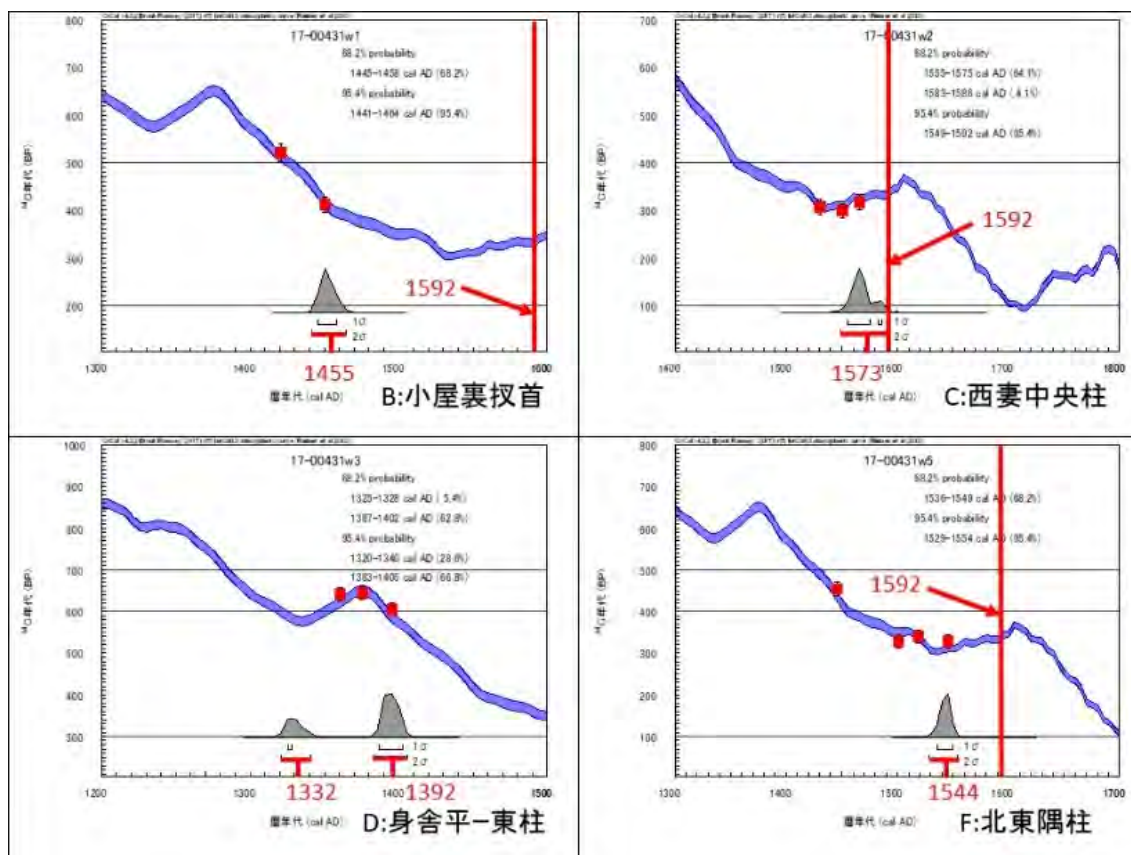
表 2 年代判定結果

本研究では、本殿より本殿身舎柱 3 本 (妻中央柱 1、出隅柱 1、平柱 1)、幣殿境の柱 1 本、小屋梁 1 本、小屋桝首 1 本を選定し採取を行った。これらの材は、見た目の古さと表面仕上げの状態から選定した。試料採取箇所を図 4 に、測定結果を表 2 に示す。

まず西妻中央の柱(図4のC、ツガ属)と北東隅柱(同F、ケヤキ)であるが、各材の最外年輪年代の中央値が1573年と1544年という結果が出た。これは本殿棟札の示す1592年より20~30年ほど古い。最終形成年輪が残存しておらず実際に伐採された年代は測定値よりも下る。伐採後の乾燥期間、材の整形による年輪の除去で20~30年の差は妥当なものと考えられ、両部材は天正期建立の材であると推定する。

次に小屋裏扱首(図4のB、カツラ)の測定結果は中央値1455年で建立年より140年ほど古い。天正建立の前身社殿は正和3年(1314)に建立と社記にあるが、前身社殿の古材を転用したと考えると年代が合致しない。15世紀後半から16世紀前半頃に伐採した材を天正の建立に利用したと考えられる。別建物の古材の再用の可能性もあると考える。またカツラは地元が多い木であるという。

次に身舎平柱(図4のD、ケヤキ)であるが、測定結果は中央値1332年、1396年で天正20年より200~260年ほど古い。しかし、小屋裏の扱首と同様、前身社殿の古材と考えると年代が合致しないため、別の古材を天正期に使った可能性が高いと考える。

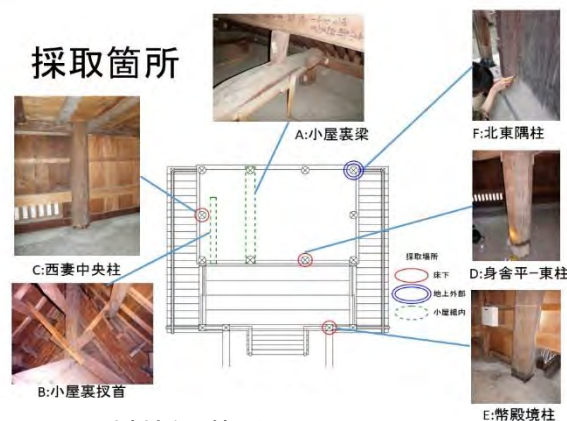
図 4 試料採取箇所

なお、6材のうち小屋裏梁(図4のA、マツ属)については年輪の計測が困難でウイグルマッチング不能という結果となり、考察対象から除外した。また幣殿境の柱(図4のE、ケヤキ)は角柱であり、天和期の後補材であると推定できるため、表2には載せていない。

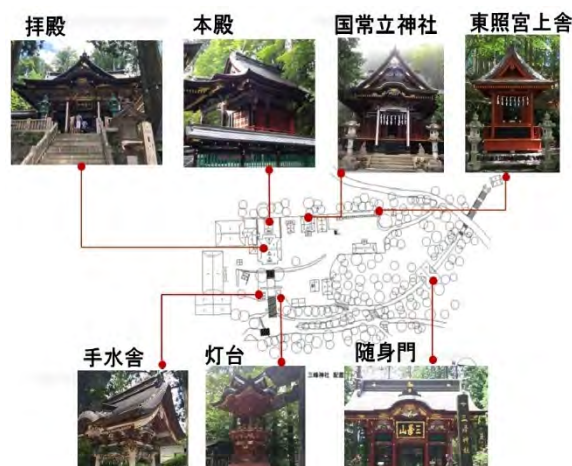
図5 三峯神社境内の建築

拝殿(寛政12年=1800)、国常立神社、隨身門(元禄4年=1691、寛政4年=1792再建)、東照宮上舎(寛政4年=

1792)、手水舎（嘉永6年＝1853）、八棟木燈台（安政4年＝1857）そして秩父宮殿下台臨記念館（昭和6年落成 関根要太郎設計）を対象とした。ここでは旧本殿であった東照宮上舎について報告する。

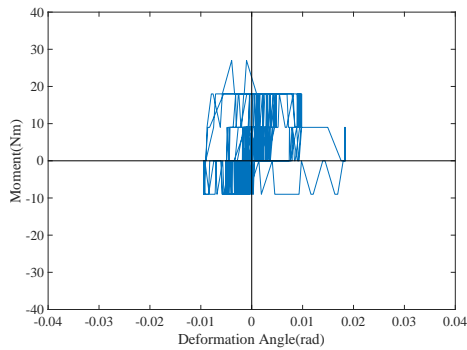
図 12 モーメントー変形角関係(ヌノ型)

いずれの接合方法についても最大でも40Nm程度で概ねピンとし挙動していることが分かった。

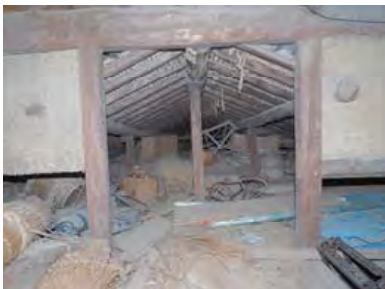
写真3 増築に伴う棟木の延長 (F邸)

まず、地盤と茅葺民家の常時微動計測結果について考察する。調査対象建物8棟の敷地内で得られたH/Vスペクトル(図11参照)を見るかぎり、耕作地に囲まれたF邸を除き表層地盤に顕著な増幅は見られず、比較的良好な地盤に立地していた。一方、調査家屋の中には、棟木を継いで主屋を拡張して増築した事例(F邸、写真3)や、台風による垂木の折損を補修して使用している民家(C邸、写真4)があった。F邸の地表面に対する上屋桁・梁レベルでのフーリエスペクトル比を例として図12に示す。大規模に補修・増築された民家は、A邸の結果と比較すると明らかなように、多くのピークを有しており、複雑な振動特性を呈している。また、8棟の1次固有振動数 f は3~5Hzに分布し、間口方向と奥行方向で大きな差はない(図13)。

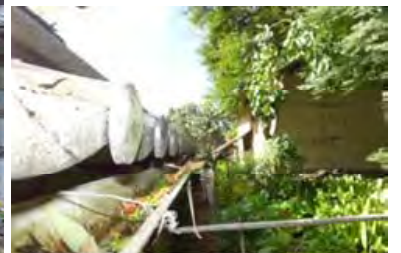
写真6 樋にたまった落葉 (F邸)

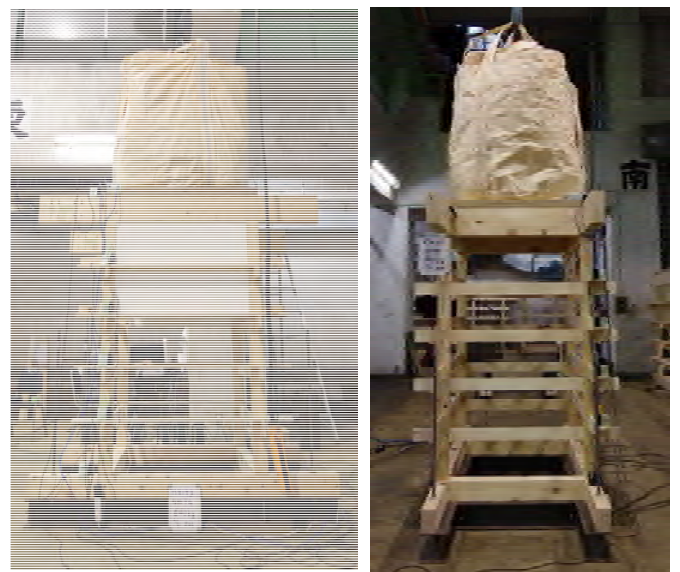
図1：試験体設置状況（垂壁試験体正面、側面）

同一試験体において、①積載重量（0,200,400,600,800kgの砂袋を天板上に載荷した）、②貫本数（0,2,4本で変動させた）、③柱頭・柱脚接合部仕様（長ほぞ込栓、短ほぞ、月光殿を模した柱脚補剛接合を中心に実施した）をパラメータとして変動させた。

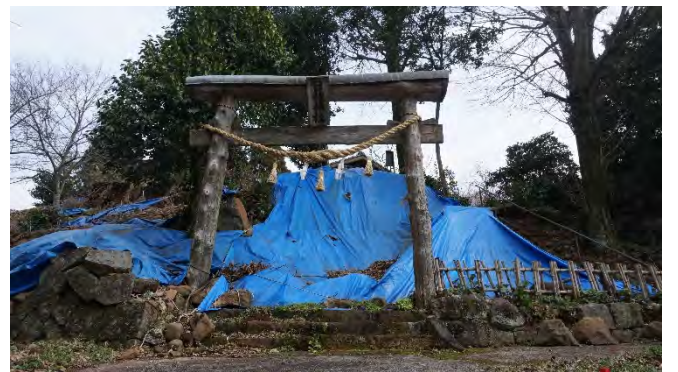
写真 1 拝殿、本殿が全壊したほか参道も大規模に崩落した赤井の日枝神社（2018 年 3 月撮影）
