1. はじめに

本研究は、旧西尾家住宅の主屋の壁を対象として、大津壁で起こる劣化のメカニズムを検討することを目的とする。旧西尾家住宅の主屋の壁から採取した試料の分析を行い、さらに、大津壁の試験体を製作し、特徴をしっくい壁と比較し、並大津壁の劣化に影響する要因の検討を行った結果を報告する。

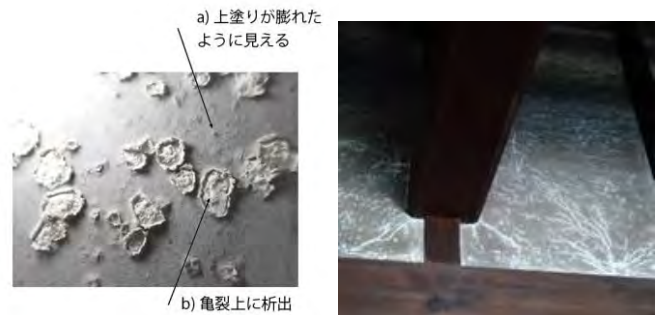
図1 並大津壁の劣化状況（左：広範囲に析出がみられた箇所の拡大、右：線状に劣化している箇所）

主屋の析出物がみられた並大津壁の状況を図1に示す。

図1左は壁の広範囲に析出物がみられた箇所であり、壁全体にあばた状に析出物がみられた<sup>3)</sup>。図1左bでは、析出物の周りの上塗りがめくれあがっており、また、図1左aのように膨れた個所がある。このことから、析出物は上塗りの内側から上塗りを突き破るようにして成長したと考えられる。このような劣化は、同敷地内のしっくい仕上げの壁（以降、しっくい壁）にはみられない。

劣化はあばた状にみられるもののほかにも、表面に亀裂が生じると考えられる箇所、亀裂に沿って生じているものもあった（図1右）。

亀裂が生じている箇所では、この現象が優先的に起こる。また、並大津壁の表面には細かな亀裂が一様に分布していることから、図 1 左のあばた状の析出となる。さらに析出箇所が増えると、上塗りの剥落につながる (図 7⑤)。

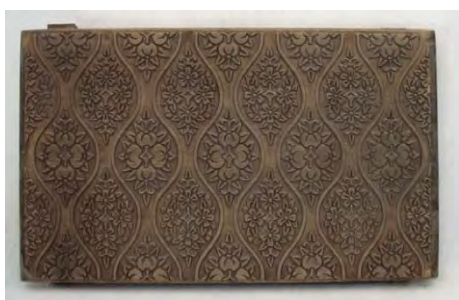
図2-2-1-1 12枚張り板木

唐紙の制作に用いる板木とは、木材に唐紙文様を彫刻したものをいう。板木のサイズは、主に12枚張り用、10枚張り用、5枚張り用、ヤキモチ板の4種類があり、他には4枚張り用や屏風幅などの特殊な板木も存在する。12枚張り用の板木は、12枚張り用の唐紙を制作するための板木である。12枚張り用の唐紙とは、唐紙を横2列、縦6段の12枚に張り合わせた寸法が、標準の襖1枚分となる大きさの唐紙をいう（以下、12枚張り用の板木を「12枚張りの板木」、12枚張り用の唐紙を「12枚張りの唐紙」のように「用」を省略して記述する）。同様に10枚張りは横2列、縦5段の10枚、5枚張りは横1列、縦5段の5枚で標準の襖1枚分となる寸法の唐紙を意味し、そのための板木もそれぞれの唐紙寸法に対応して作られている。12枚張りの板木は縦約28.5cm、横約46.5cm、10枚張りの板木は縦約34.5cm、横約46.5cmとなる。5枚張りの板木は10枚張りの横幅を2倍にしたもので縦約34.5cm、横約93cmが基本である。ヤキモチ板はスタンプのように使用する板木であり、本稿では対象として扱わない。

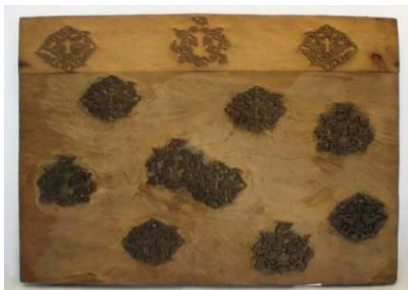
図 2-2-2-1 改造板木 (12枚張り→10枚張) : 改造例 A

板木のサイズの変更は、12枚張りを10枚張りに、10枚張りを5枚張りに変更したものが中心である。これらの変更は、ふすま紙として使用する紙のサイズの変化に伴うものであり、一方で唐紙制作の省力化に繋がるものである。12枚張りを10枚張りに、10枚張りを5枚張りに変更した板木は元のサイズに戻すことが可能なように加工されている。サイズ変更の大半は十代長次郎が行ったものであり、上記の理由の他に、十代長次郎の感性により余白の隙間などを変更したとみられるものなどもある。しかし、千田堅吉氏は元のサイズに戻し、板木制作当初のデザインで使用することを重視している。また、ヤキモチ板を板に貼り付けた改造は、ヤキモチ板で文様を1つ1つ付けていくのが手間であるため、作業の効率を考慮して改造したものと考えられる。

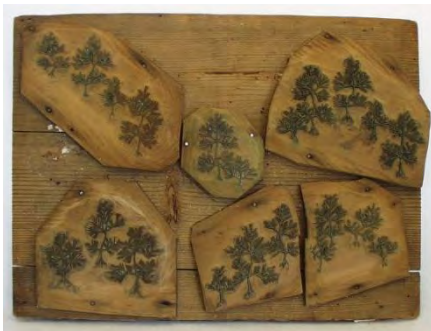
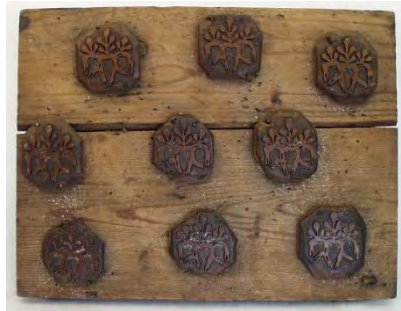
図 2-2-2-4 改造板木 (1枚の板木を分割し異なる配置としたもの、  
あるいはヤキモチ板を張り付けて1枚の板木としたもの：10枚張り)

- ①切断・継木等により板木のサイズの変更を行ったもの
- ②1枚の板木を分割し異なる配置として10枚張り、5枚張りの板木としたもの
- ③ヤキモチ板を貼り付けて10枚張り、5枚張りの板木としたもの

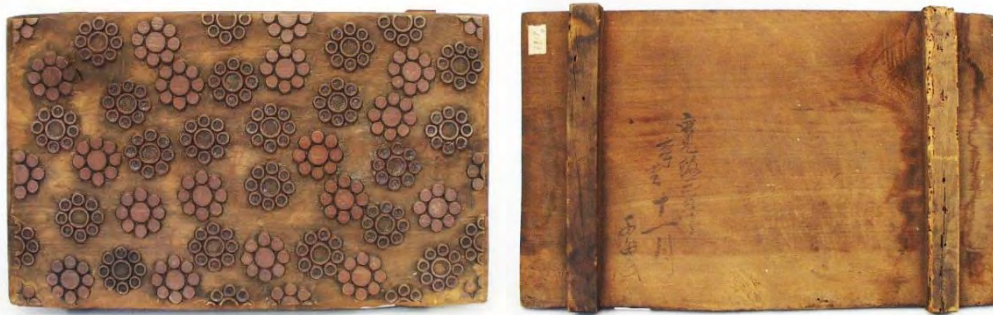
図2-2-5-1 「影日向九曜紋」の板木（裏に「寛政三年 辛亥十一月」の墨書がある）

板木裏の墨書によって板木の制作年が確認できるもので最も古い板木は、「寛政三年亥十月 加藤豊治 平成三年七月吉日 唐長」の記載がある板木であるが、この板木はもとは唐紙屋唐治の所蔵していた板木であり、平成3年7月に千田氏が古物商から購入したものである。他にもう1枚、寛政3年（1791）の年紀のある板木があり、それには「寛政三年 辛亥十一月 千田氏」の墨書がある。したがって、唐長伝来で最も古い板木は寛政3年11月に制作された「影日向九曜紋」の板木（図2-2-5-1）であるといえる。

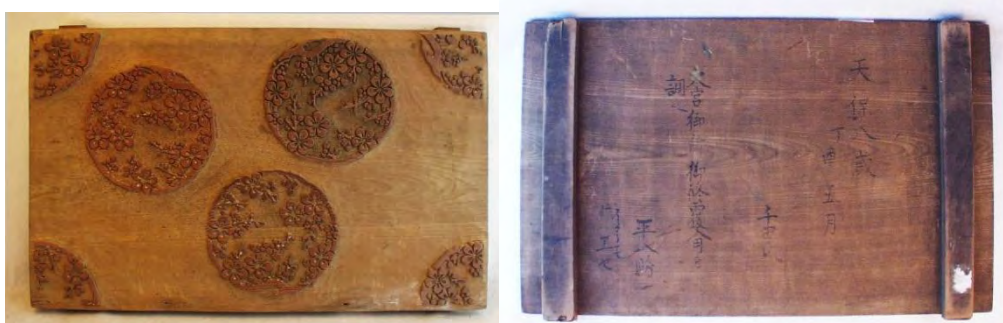
図2-2-8-1 「梅の丸」の板木（裏に「天保八歳丁酉五月千田氏 大宮御所御修覆入用ニ付 調之平八彫也」の墨書がある）

このように、唐長所蔵板木の中にはその裏書きによって、施主からの注文によって特別に制作された板木と判断される板木が数点、存在する。例えば、御所や公家関係では、「天保七歳丙申四月吉日千田氏 仙銅（ママ、仙洞）御所御局部屋御修覆入用ニ付新調 平八彫」、「天保八歳丁酉五月千田氏 大宮御所御修覆入用ニ付 調之 平八彫也」（「梅の丸」文様）（図2-2-8-1）、「天保十三寅歳四月 染入再造之 近衛御殿御入用節 千田氏」などがある。また、武家用としては「寛政十二歳 尾笏御用板 唐藤」、「文政十二年 石川主殿頭殿御用板 千田氏 所持」、寺院用では「明治三拾六年七月 千田長右衛門 所持 東本願寺用新調」などがある。

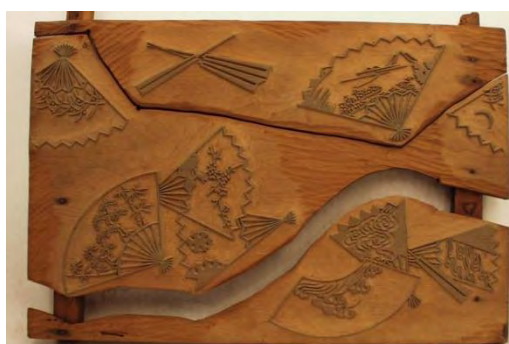
図2-4-1-6 板木1-① (12枚張り板木を10枚張り板木に改造している)

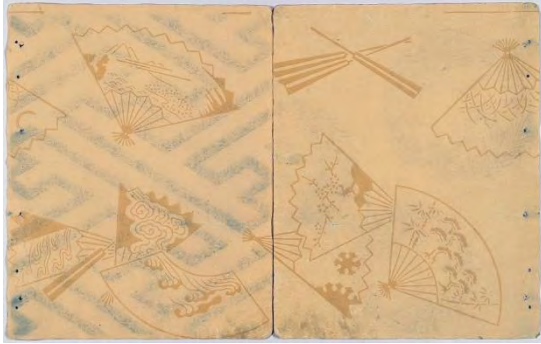
図2-4-1-7 天保8年の見本帳に所収されている「扇面散らし」の唐紙 (唐紙1-C)

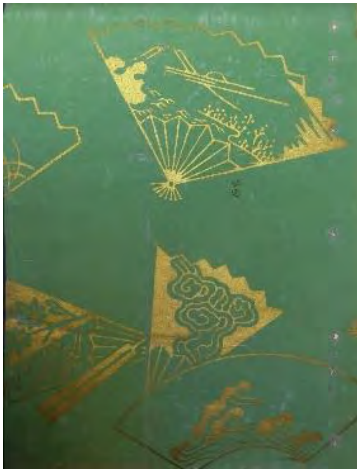
図2-4-1-9 パリ装飾美術館所蔵の「扇面散らし」の唐紙 (唐紙1-E)

和田家の唐紙 1-A に類似した唐紙文様は他にもある。パリ装飾美術館に所蔵されている唐紙コレクションにも「扇面散らし」文様の唐紙(唐紙 1-E、図 2-4-1-9)があり、盛岡の表具師石澤理兵衛(文化 11 年正月没)が所蔵していた板木の中にも「扇面散らし」の文様がある(板木 1-②、唐紙 1-F、図 2-4-1-10)。唐紙 1-E は、版面の半分のみであるが、唐紙 1-A や唐紙 1-C、唐紙 1-D と類似しているといえる。しかし、波頭が描かれている扇面などの配置が上下逆になっているので明らかに異なる板木によるものである。唐紙 1-E は唐長制作になる唐紙であるのかどうかは明らかではない。唐紙 1-F は異なるところがあるが、扇面の配置など和田家の唐紙に類似していて、富士山、波頭、梅、竹と松などの扇面は同じ図柄と認められる。板木 1-②は盛岡の彫師によって制作されたものと推測されていて、そうであれば唐長とは遠く離れた場所で制作された別物となる。和田家の唐紙 1-A と唐紙 1-F の文様を比較すると、唐紙 1-F では細部の線が繊細さに欠けていて、唐紙 1-A や唐紙 1-C、唐紙 1-D などを参考に模造したのではないかと考えられる。1 枚の唐紙があれば、そのデザインを真似ることは可能である。

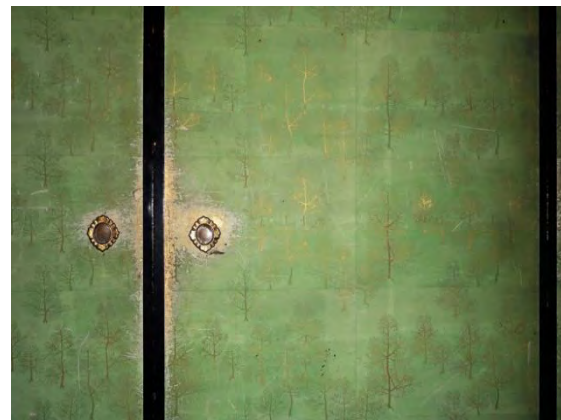
図2-4-2-4 東面襖障子の「大若松」の唐紙

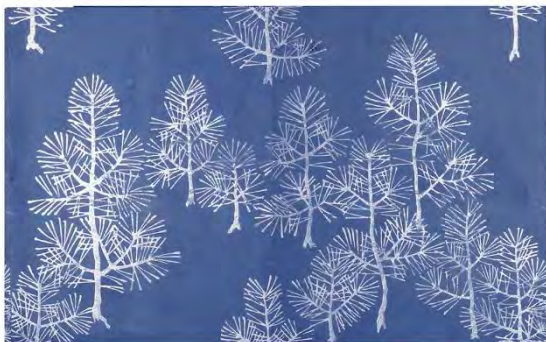
図2-4-2-5 南面襖障子の「大若松」の唐紙  
(唐紙2-A)

なお、キューガーデンの唐紙コレクションにある「大若松」の唐紙(唐紙2-D)は、11本の松の配置や各松の幹の形や枝ぶりは唐紙2-Aに類似しているが、唐紙2-Dには枝の先に松かさが表現されているところが異なる(図2-4-2-10)。その点では、唐紙2-Dは唐紙2-Aと唐紙2-Cの間に位置するといえる。また、パリ装飾美術館の唐紙コレクションにある「大若松」の唐紙は唐紙2-Dと同一の板木によるものと判断される。ビクトリア・アルバート美術館に収蔵されているオールコック・コレクションの中にも「大若松」の唐紙が存在している。これは11本の松の配置や各松の幹の形

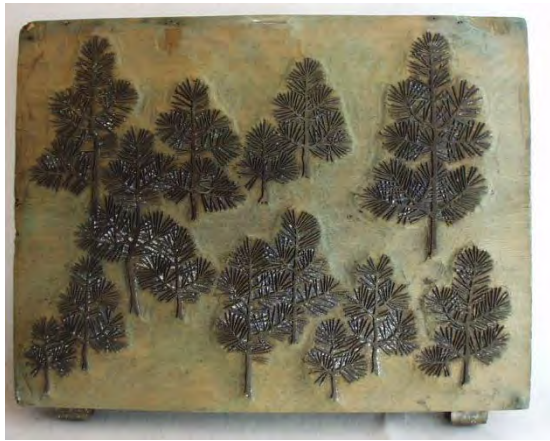
図2-4-2-7 唐長所蔵の「大若松」の板木2-①

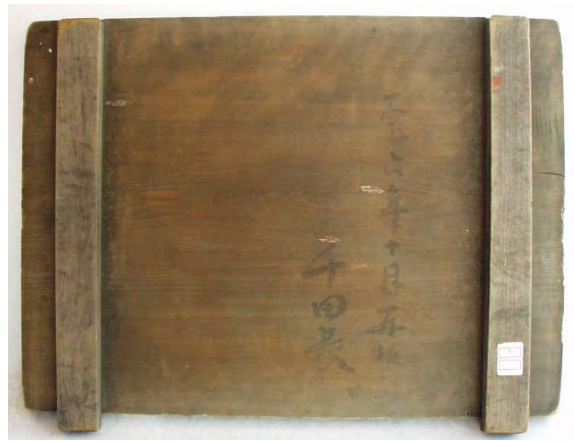
図2-4-2-8 板木2-①の裏面墨書

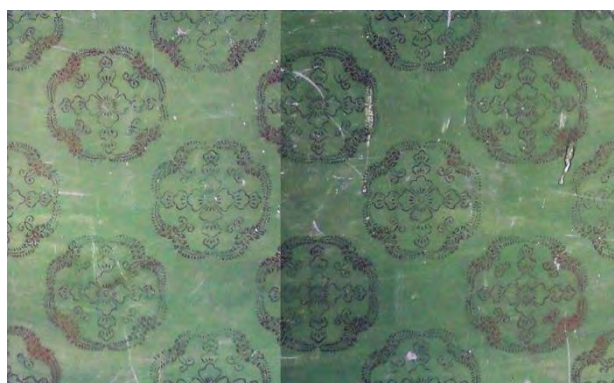
図2-4-2-13 同所「八ツ藤」文様の唐紙（唐紙2-E）

「ナイジン」の西面と北面の襖障子8枚に張られている唐紙は、中央に十字形に藤の花を配し、その周囲に藤の花房2つを1組として4組を丸く配した「八ツ藤」文様である（唐紙2-E、図2-4-2-13）。「八ツ藤」紋は、古来から有職文様として用いられ、また、公家や寺院の家紋などに用いられている。唐長板木や見本帳にも「八ツ藤」文様は見られるが唐紙2-Eとは異なっている。この文様と同様の唐紙文様は徳川美術館、キューガーデン、パリ装飾美術館、オールコックなど他の唐紙コレクションでも確認できていない。

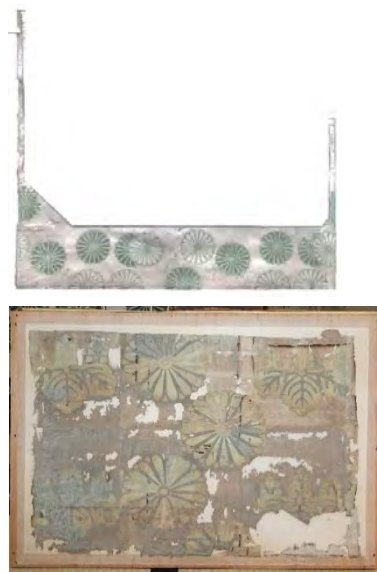
図2-4-5-1 勝興寺大広間・書院の下貼りから見つかった唐紙の断片

現在、大広間・書院の襖・腰障子の腰には、白地に雲母で紗綾形の地紋を摺った上に緑と白で「陰日向菊」の文様を摺った唐紙が貼られている。この唐紙は、平成10年(1998)7月から平成17年(2005)3月にわたって行われた修理工事の際に、壁の下貼りから出てきた唐紙を基に復原されている。この地紋に紗綾形を用い「陰日向菊」の文様を摺るパターンは、菊の摺り色は異なるものの前述の『内装等覚』の中にも見られる。壁の下貼りからは、「陰日向菊」文様の唐紙の他に「菊と五七桐」文様を摺った唐紙の断片も見つかっている。

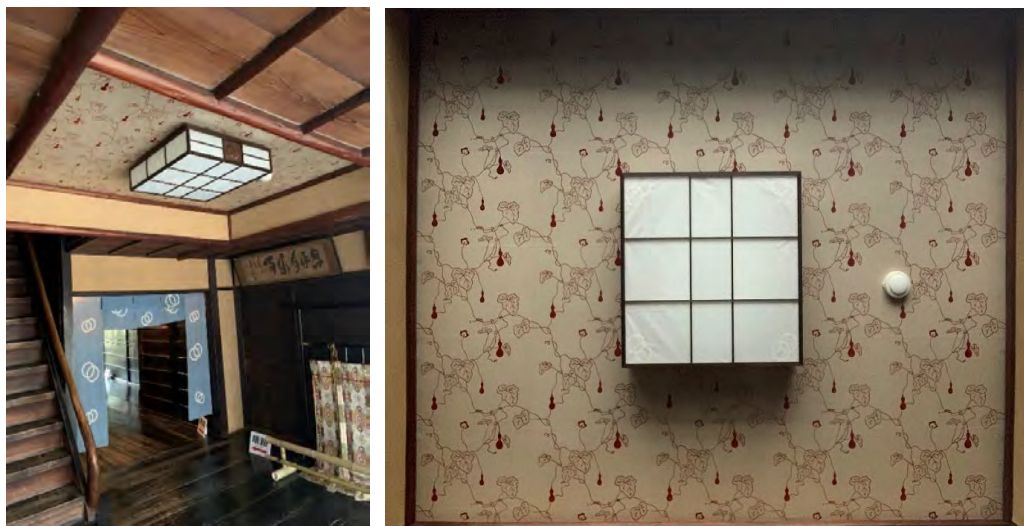
図2-4-6-1 輪違屋玄関奥の天井に貼られた唐長の唐紙

この輪違屋の1階部分、玄関を入れて奥の天井には、令和4年（2022）まで「唐長」9代千田廣次が明治時代に摺った唐紙が貼られていた。唐紙は「瓢箪」を漆で摺ったものである。唐紙を漆で摺る手法は、9代千田廣次が考案した摺り方であるとする。この唐紙は経年劣化により「大きな亀裂や縦下がりが発生し」たため、令和4年に貼り替えのためのクラウドファンディングを募り<sup>8</sup>、貼り替えが行われた。唐長には、明治時代に用いた「瓢箪」の板木をそのまま有していることから、12代千田優希氏によって同じ文様の板木、同じ手法で「瓢箪」文様の唐紙が摺られ、天井の貼り替えに用いられた。

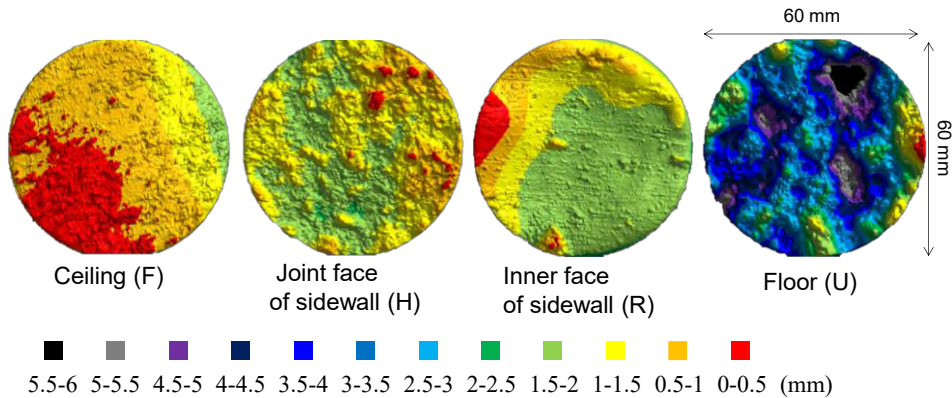
図2 天井、壁面のジョイント部分、壁面の内側、床面の標高のコンター図

図 2 に天井、壁面のジョイント部分、壁面の内側、床面の代表的な測定箇所について取得した石材表面の標高のコンター図を示す。また、すべての測定箇所の 40mm 角の領域に対して粗度を求めた。壁面のジョイント部分と床面では、x 方向と y 方向で粗度には大きな違いがあるが、天井と壁面の内側では両方向で同等であった。これらの結果は、天井と壁面の内側では磨かれているが、壁面のジョイント部分と床

面では、磨かれていないことを定量的に示している。なお、磨かれている天井と壁面の内側では、壁面のほうがやや粗度が小さくより滑らかであったが、これは材料の違いによるものと考えられる。すなわち、壁面に使われている凝灰岩は、天井の花崗岩よりも軟らかく加工が容易であったと考えられる。

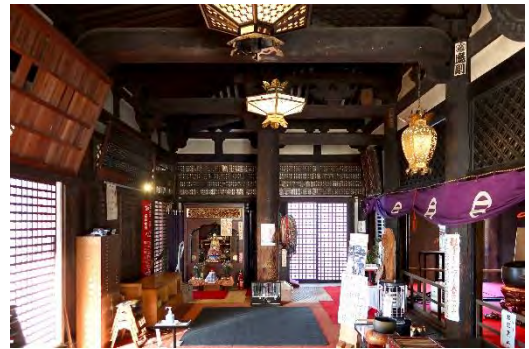
写真2：浄土寺本堂 外陣

浄土寺本堂は、外陣で入側の柱のうち正面の2本を虹梁で抜き、隅には独立柱を残している（写真2）。空中に壁や間仕切りを伴わずに現わされる柱と梁は力強さがあり、外陣空間は構造表現がテーマとなっているようだ。一方で内陣では野梁で荷重を処理することで、虹梁のない空間を作り上げている。さらに折上格天井によって外陣とは異なる格式が演出されている（写真3）。このように、水平な天井がつくられることで表現の選択肢が増え、ひとつの建築のなかに異なる性格の空間を同居させることが可能となった。

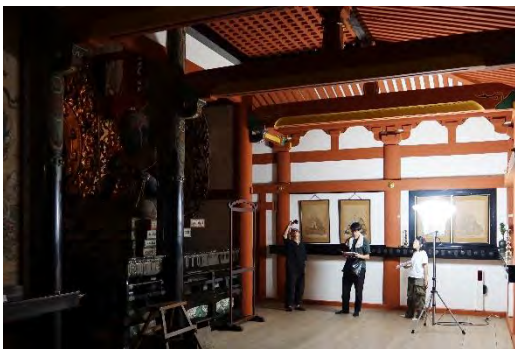
写真5：金剛寺金堂 脇陣

一方で、必ずしも構造の強化だけではない改造も行われた。虹梁は外陣においてはすべて慶長材に取り替えられたが、脇陣(写真5)の一部では中世材が残っている。それを慶長材の断面寸法に合わせるように、見かけの成を嵩増しするための板を取り付けている。また、天井が高く変更されたことで、空間における虹梁の独立感が強められている。

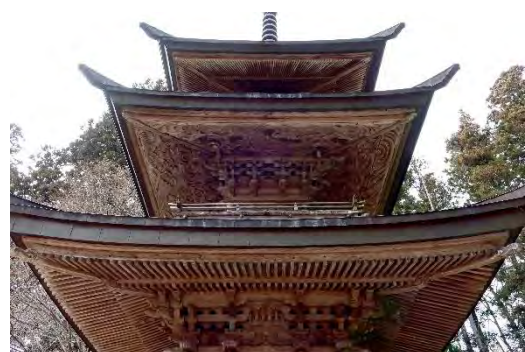
写真11：普門寺三重塔 軒見上げ

また、さらに特殊な事例として、岩手県にある普門寺三重塔（岩手県,1809）がある。気仙大工が手掛けた建築として知られ、各層の軒裏のデザインが異なる奇抜なデザインとなっている（写真11）。一層目は平行垂木、二層目は彫刻された板軒。三層目は扇垂木。特筆すべきは三層目のタイトさであり、わずか70cm程度しかないため、塔に近づいて見上げると三層目は軒裏しかみえない。限りなく細く製材された扇垂木の放射状の細かい線が浮いて見えるのは、他にない体験だった。このように各層を変えるデザインは、まさに近世らしい。

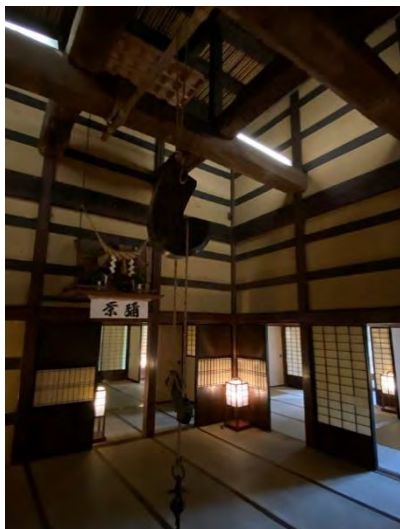
写真2. 茶の間（東から）

本屋の中心に、梁行で土間台所境を中央とする桁行3.00間梁行3.00間の茶の間がある（写真2）。茶の間の畳は不祝儀敷きで、部屋の中央下手裏側に寄せて0.50間角の囲炉裏が配される。茶の間上手内法上に下手側に向けて神棚を設ける。茶の間の上手には、桁行1.00間梁行2.50間で4畳の佛間がある。佛間奥の1畳分は板敷きで、両側を間仕切壁として仏壇を配し、仏壇は板敷きより前に出る規模である。
